Instalación de Sello Mecánico Chesterton 442 en Bomba de Aguas Residuales

Industria: Agua Potable y Agua Residual

Operación: Chesterton do Brasil

Línea de Producto: Chesterton 442C

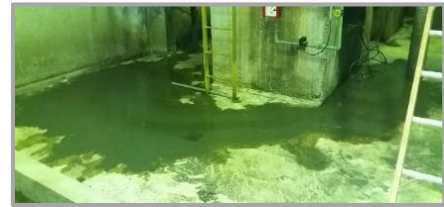
- Se presentaba una fuga de tamaño considerable y contaminación del suelo, lo que resultaba en una alta tasa de accidentes y alto consumo de agua limpia del Plan ambiental.

- Desmontaje del equipo cada 6 meses.
- Causa Raíz : Fuga de aguas residuales sin tratar; Bomba funcionando con empaquetaduras mecánicas.
