## Centrifuga decantadora en PTAR

**Industria:** Agua Potable y Residual

**Línea de Producto:** Revestimientos de Alto Desempeño ARC

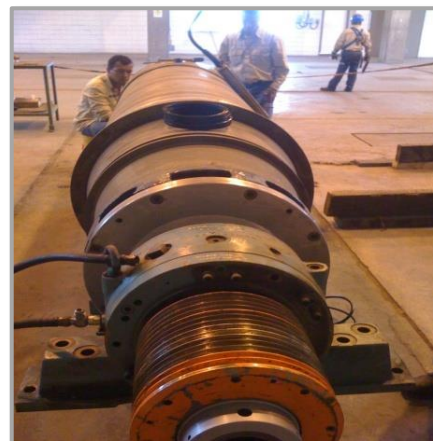
En el proceso de deshidratación de biosólidos, este equipo presenta desgaste acelerado por abrasión en el cuerpo del rotor, con énfasis en las soldaduras que soportan las placas de tungsteno antidesgaste.

El cliente utilizaba un recubrimiento competidor para mitigar el desgaste en el equipo, pero solo conseguía extender los tiempos entre mantenimiento entre 20 y 30 días. Esta situación promovía costos incrementales de mantenimiento y pérdidas operativas al tener que sacar de servicio a el equipo.
